Barrierefreie Radiomoderation

Eine Erhebung des Ist-Standes
der Freien Radios in Österreich

Diplomarbeit

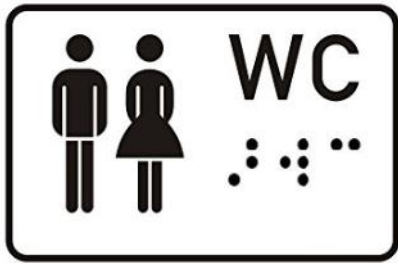
Abbildung 1: Toilettenschild im „Zwei-Sinne-Prinzip“

Grundsätzlich muss aber neben den tastbaren Beschriftungen noch ein weiterer Sinn erreicht werden. Um Informationen für möglichst viele Menschen zugänglich zu machen, müssen mindestens zwei Sinne angesprochen werden. Dies wird auch „Zwei-Sinne-Prinzip“ genannt. Zwei angesprochene Sinne sind z.B. hören und sehen, sehen und tasten oder tasten und hören. Die bessere Variante ist das „Drei-Sinne-Prinzip“, also hören, tasten und sehen. Abbildung 1 zeigt ein Beispiel für das Ansprechen von zwei Sinnen, in diesem Fall tasten und sehen. ("ÖNORM B 1600: Barrierefreies Bauen Planungsgrundlagen," 2017, S. 30; "ÖNORM V 2105: Technische Hilfen für sehbehinderte und blinde Menschen - Tastbare Beschriftungen und Informationssysteme," 2011, S. 3-5)

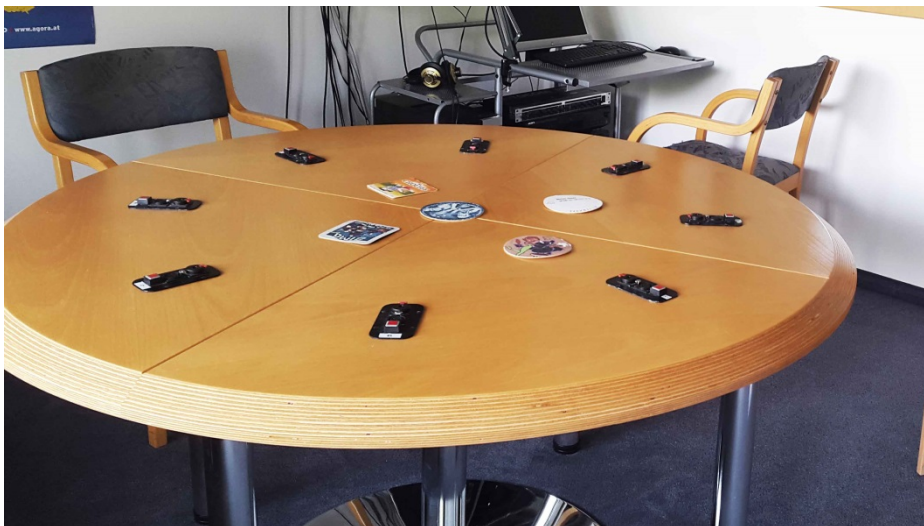
Abbildung 13: Runder Diskussionstisch bei Radio AGORA

durchgeführt werden. Moderationstische sind nicht höhenverstellbar und nur das Mischpult im Sendestudio ist überschaubar mit Reglern im Greifbereich von Personen im Rollstuhl. Bei den zwei Schnittplätzen zur Vorproduktion von Radiosendungen sind die Mischpulte in einer zu großen Höhe für Personen mit Mobilitätsbehinderung. Angrenzend an das Sendestudio gibt es einen runden Tisch für Diskussionsrunden mit bis zu 8 Personen.

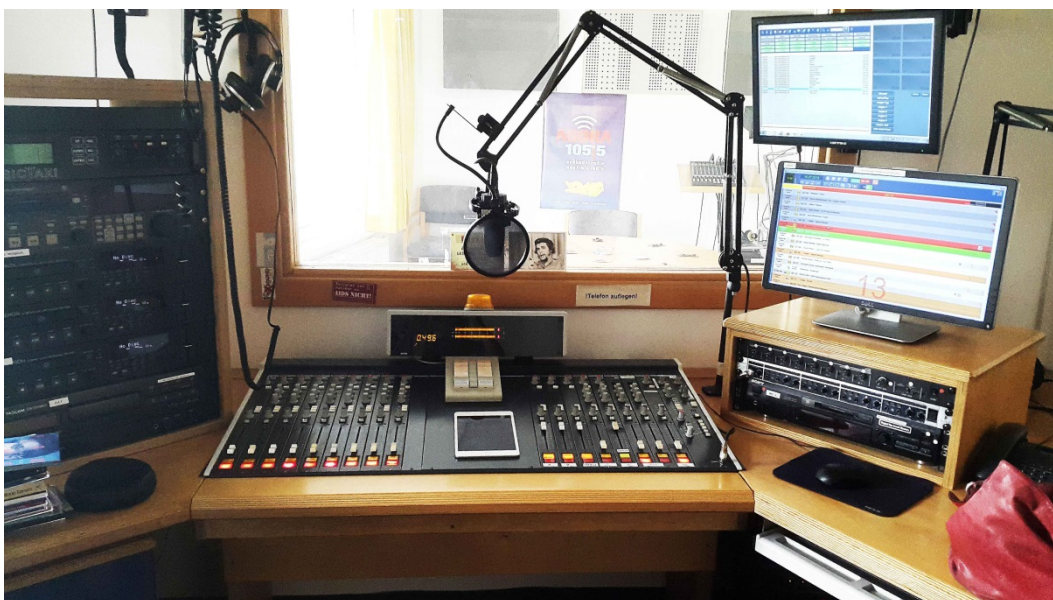
Abbildung 14: Sendestudio mit Mischpult und Software zur Sendeabwicklung bei Radio AGORA

Mikrofonarme können einfach und manuell in der Höhe verstellt werden. Die Regler für den Studiobetrieb sind groß beschriftet, allerdings ist keine Beschriftung in Braille-Schrift vorhanden. Der Kontrast zwischen Mischpulten und Tischen ist ausreichend, dafür heben sich manche Regler am Mischpult kaum vom Mischpult selbst ab. Touch-Displays sind nicht vorhanden. Die Darstellung der Bildschirme zur Produktion und Moderation von Radiosendungen kann nur über das Betriebssystem der Computer angepasst werden. Die Sendeabwicklung wird mit der Software von Zenon-Media durchgeführt. Bei Zenon-Media handelt es sich um einen führenden Entwickler von On-Air Radiosoftware.

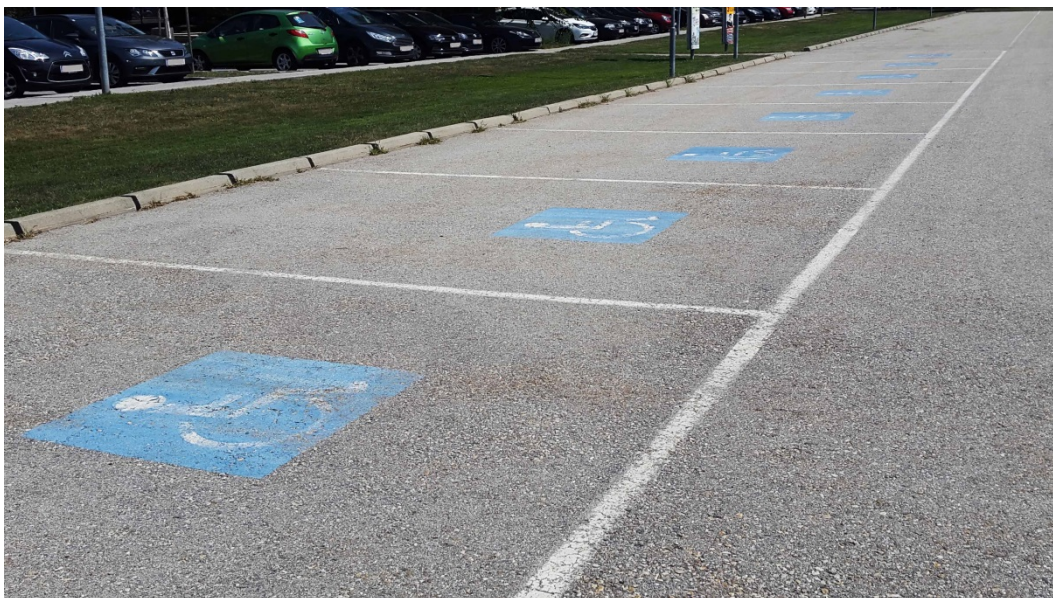
Abbildung 15: Behindertenparkplätze Fachhochschule St. Pölten und Campus & City Radio 94.4

entsprechen der vorgegebenen Größe der ÖNORM B 1600 und befinden sich auf geradem Untergrund.

Die Parkplätze sind etwa zwei Minuten von der Eingangstür entfernt. Zwischen Behindertenparkplätzen und Eingangstür muss ein kleiner Park durchquert werden. Der Weg durch diesen Park ist allerdings aus Asphalt und daher gut berollbar. Weitere Gehsteige, welche auch zum Gebäude führen, sind ebenfalls berollbar. Eine Beschilderung vom Behindertenparkplatz zum Eingang des Gebäudes gibt es nicht. Beim Gebäude in dem sich das Radio befindet handelt es sich um ein öffentliches Gebäude welches nach dem 01.01.2006 erbaut wurde. Somit handelt es sich um einen Neubau, der dem BGStG bereits entsprechen muss. Umbauarbeiten in Bezug auf Barrierefreiheit haben keine stattgefunden, da beim Bau des Gebäudes bereits ein barrierefreier Zugang konzipiert wurde. Der Zugang zum Gebäude erfolgt ohne Stufen. Die Breite der Eingangstür und der Türen im Gebäude entspricht den Vorgaben der ÖNORM B 1600. Vor der Eingangstür zum Gebäude ist ein Wendekreis von 150 cm für freie RadiomacherInnen im Rollstuhl gegeben. Die Eingangstür unterscheidet sich farblich kaum von der Außenwand des Gebäudes in dem sich das CR944 befindet. Bei der Eingangstür handelt es sich um eine Glastür mit automatischem Türschließer. Ein automatisches Öffnen dieser Tür funktioniert nicht. Die Glastür verfügt über eine Markierung in einer Höhe von 85 - 160 cm, welche für sehbehinderte Personen wichtig ist. Im Gebäude der Fachhochschule St. Pölten sind keine Drehkreuze verbaut. Eine Glocke oder Gegensprechanlage gibt es

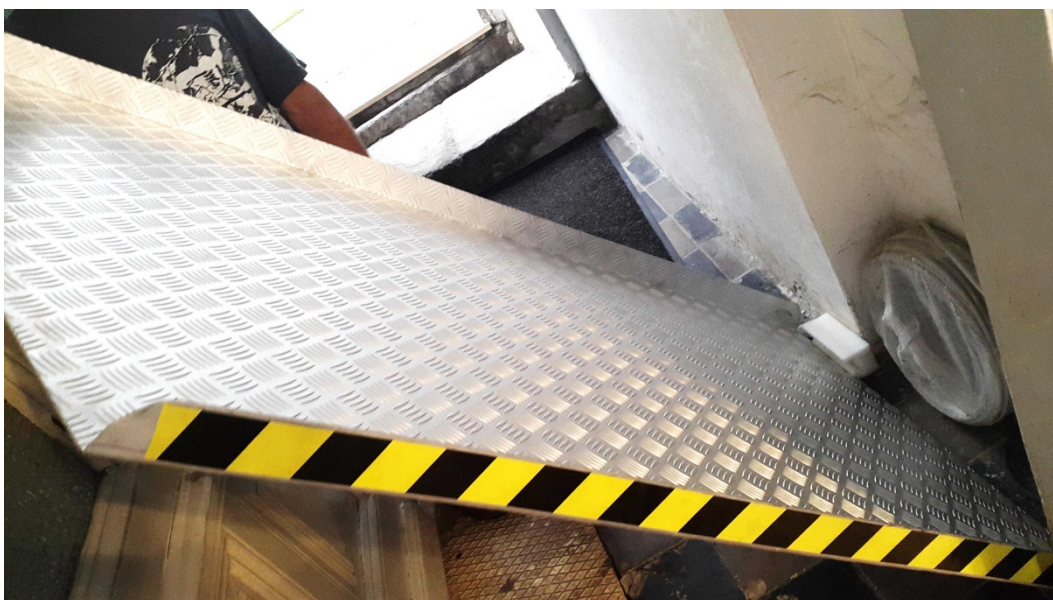
Abbildung 17: Mobile Rampe beim Freien Radio Freistadt

Die Website des FRF informiert nicht über Adaptierungen zu Barrierefreiheit. Für den Notfall gibt es keine ausgearbeiteten Evakuierungskonzepte, es gibt jedoch nur zwei Räume und jeder Raum verfügt über eine Tür nach außen. Im Moment bietet das Radio keine Fahrtendienste an. Fahrtendienste zum Radiosender wurden allerdings schon durchgeführt und könnten bei Bedarf auch erneut organisiert werden. Das FRF verfügt über keine eigenen Parkplätze. Es gibt allerdings Behindertenparkplätze die etwa 70 m vom Gebäude entfernt sind. Gehsteige, die zum Radio führen, sind für Personen im Rollstuhl berollbar. Beim Gebäude handelt es sich offiziell um kein öffentliches Gebäude, der Radiosender ist allerdings für alle Menschen offen zugänglich. Beim Gebäude handelt es sich um ein sehr altes Gebäude, welches unter Denkmalschutz steht. Umbauarbeiten sind daher kaum möglich. Die Räumlichkeiten in denen sich das FRF befindet wurden vor etwa drei Jahren bezogen. Seitdem wurde die Toilette umgebaut und eine mobile Rampe wurde angefertigt. Diese wird im Gebäude gelagert und kann bei Bedarf über die Stufen zur Eingangstür gelegt werden.

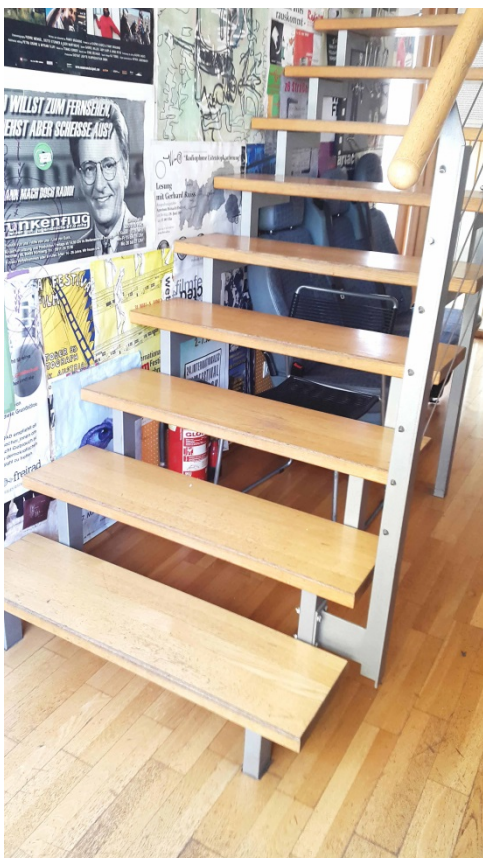
Abbildung 19: Treppe zum ersten Stock bei Freies Radio FREIRAD

Wendekreis für RollstuhlfahrerInnen vorhanden. Der Kontrast zwischen Gebäude und Eingangstür ist für Personen mit Sehbehinderung nicht ausreichend groß. Das Gebäude ist in einem hellen gelb gestrichen und die Tür ist weiß. Bei der Eingangstür handelt es sich um eine Tür, welche manuell zu öffnen ist. Drehkreuze sind im Gebäude keine verbaut. Vor dem Eingang zu FREIRAD gibt es eine Glocke, welche indirekt durch das Licht vor der Tür beleuchtet ist, eine eigene Beleuchtung dafür gibt es nicht. Die Höhe dieser Glocke entspricht nicht der ÖNORM B 1600. Die Böden im Radio sind rutschfest und spiegeln nicht. Ein Aufzug ist bei FREIRAD nicht vorhanden, ebenso wie keine Alternative zu Treppen vorhanden ist. Die Räumlichkeiten des Radios befinden sich sowohl im Erdgeschoss, als auch im ersten Stock. Die Treppenstufen in den ersten Stock entsprechen der österreichischen Norm, da aber keine Alternative dazu vorhanden ist, müssen Personen im Rollstuhl über diese Treppen nach oben getragen werden. Nach den vorgeschriebenen 18 Stufen ist kein Podest zum Ausruhen vorhanden, des Weiteren gibt es nur auf einer Seite der Stufen einen Handlauf. Dieser Handlauf befindet sich nicht auf der Seite der Wand sondern auf der gegenüberliegenden Seite. Die Höhe dieses Handlaufs entspricht der ÖNORM B 1600, er ragt allerdings nicht über das Ende der Treppe hinaus.

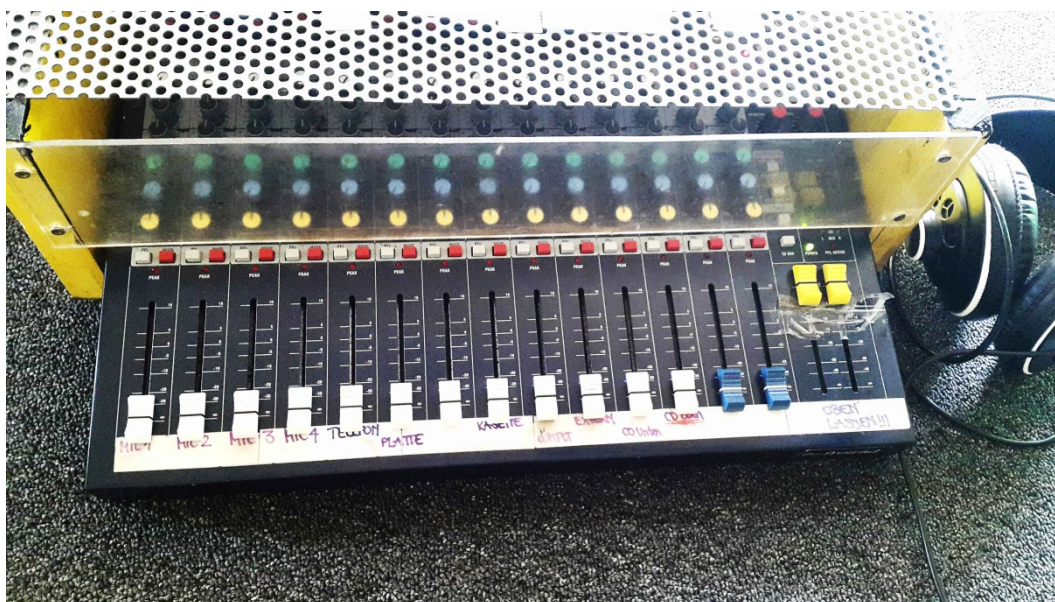
Abbildung 20: Mischpult Freies Radio FREIRAD

Die Regler am Mischpult sind für stark sehbehinderte Personen nicht ausreichend groß beschriftet. In der Vergangenheit waren die Regler am Mischpult, zusätzlich zur normalen Beschriftung, auch mit Braille-Schrift beschriftet. Diese wurde von dem blinden Radiomacher nicht verwendet bzw. benötigt, da er sich an für ihn markanten Punkten am Mischpult orientiert hat. Daraufhin wurde die Beschriftung entfernt. Für sehbehinderte RadiomacherInnen ist der Kontrast zwischen Mischpult und Tisch und zwischen relevanten Reglern und Mischpult nicht ausreichend. Ein Touch-Display steht bei FREIRAD nicht zur Verfügung.

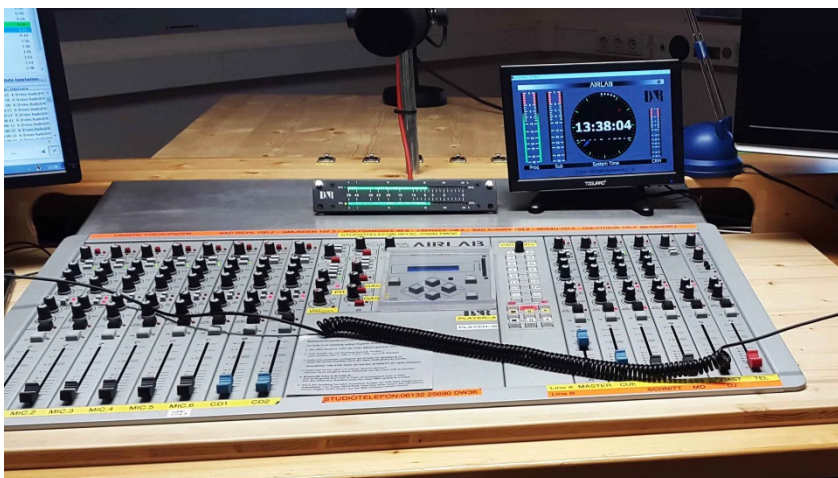
Abbildung 21: Studiomischpult Freies Radio Salzkammergut

Tischkanten im Sendestudio angedacht. Die Moderation und Produktion von Sendungen ist im sitzenden Zustand möglich und der Tisch im Sendestudio ist mit dem Rollstuhl unterfahrbar. Das Mischpult ist im sitzenden Zustand allerdings nicht vollständig überschaubar, obwohl sich das Mischpult und die Regler für den Sendebetrieb nicht mehr als 60 cm von der Tischkante entfernt befinden. Für den Moderator der Sendung Radio Rolliday wurde während der persönlichen Besuche in den Radios bereits ein spezielles System zum Moderieren und Produzieren von Radiosendungen angefertigt (siehe Kapitel 6). Die Höhe der Mikrofonarme kann einfach und manuell verändert werden. Die Beschriftung der Regler am Mischpult ist für Personen ohne Sehbehinderung ausreichend groß, der Kontrast zwischen Mischpult und Reglern für den Studiobetrieb ist nicht ausreichend.

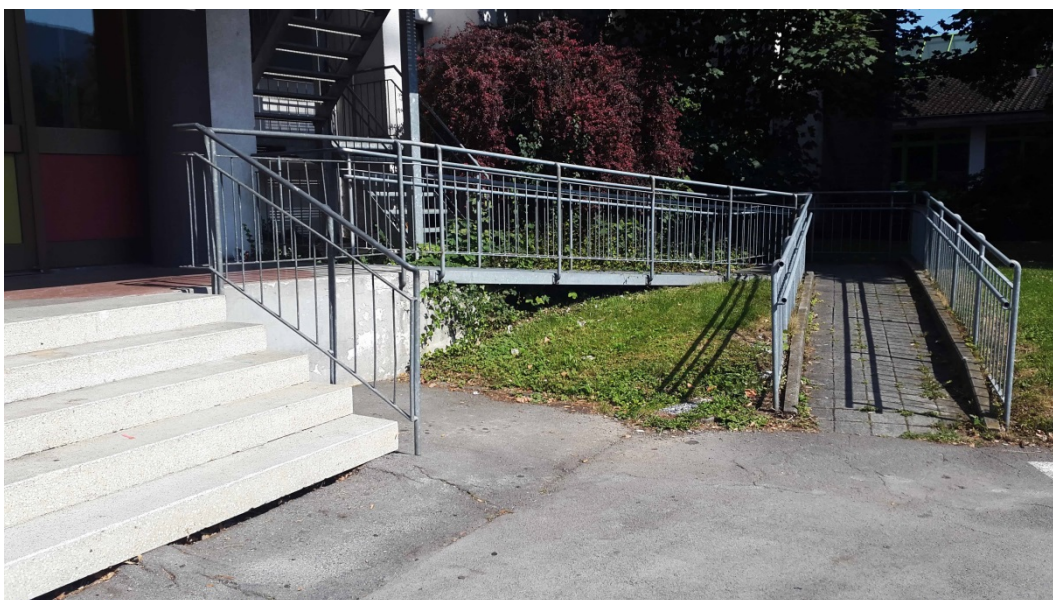
Abbildung 23: Rampe zum Eingangsbereich Proton – das freie Radio

Die Gehsteige, welche zum Gebäude führen, sind für RadiomacherInnen im Rollstuhl berollbar. Das Gebäude, in dem sich Proton befindet, ist ein öffentliches Gebäude. Darin befinden sich ebenfalls eine Polytechnische Schule und die Stadthalle der Stadt Dornbirn. Es gab bereits Überlegungen seitens der Stadt, das Gebäude aufgrund des Alters abzureißen und es neu zu erbauen. Im Moment sind aber keinerlei bauliche Änderungen bekannt. Umbauarbeiten in Bezug auf Barrierefreiheit haben bereits stattgefunden. Es wurde eine Rampe zum Eingangsbereich gebaut, weitere Umbauarbeiten wurden aber nicht genehmigt.

Der Zugang zum Gebäude ist durch die nachträglich gebaute Rampe möglich. Diese sollte aufgrund ihrer Länge über ein Podest zum Ausruhen verfügen, ein solches ist allerdings nicht vorhanden. Die Räumlichkeiten des Radios befinden sich in den oberen Stockwerken des Gebäudes und müssten ohne Aufzug erreicht werden. Ein solcher ist nicht vorhanden. RollstuhlfahrerInnen können lediglich von MitarbeiterInnen aus dem Radio in die oberen Stockwerke getragen werden. Die Breite der Eingangstür entspricht der ÖNORM B 1600, die Breite der Türen im Gebäude nicht. Vor der Eingangstür gibt es für RollstuhlfahrerInnen nicht ausreichend Platz um zu wenden, da sich dahinter gleich Treppen befinden. Der Kontrast zwischen Gebäude und Eingangstür ist für sehbehinderte Personen zu gering. Die Eingangstür ist aus Glas gefertigt und bis auf den Griff zum Öffnen dieser nicht mit einer Markierung versehen. Bei der Eingangstür handelt es sich um eine Tür mit automatischem Türschließer. Die Glocke vor dem Zugang zum Gebäude ist nicht funktional. Die Böden in den Räumlichkeiten sind rutschfest und spiegeln nicht. Die Höhe, Breite und Tiefe der Stufen entspricht den Vorgaben der ÖNORM B 1600. Das vorgeschriebene Podest nach 18 Stufen ist nicht vorhanden. Ebenso fehlt die gelbe Markierung der ersten und letzten Stufe. Handläufe sind auf beiden Seiten der Treppe angebracht. Diese sind allerdings flach, nicht in der vorgeschriebenen Höhe, sie ragen nicht über die Treppe hinaus und es fehlt ein zweiter Handlauf darunter. Behindertentoiletten sind bei Proton nicht vorhanden. Die vorhandenen Toiletten sind sehr eng und könnten mit dem Rollstuhl nicht befahren werden. Treppenlifte oder Deckenlifte als Alternative zu dem fehlenden Aufzug sind nicht vorhanden.

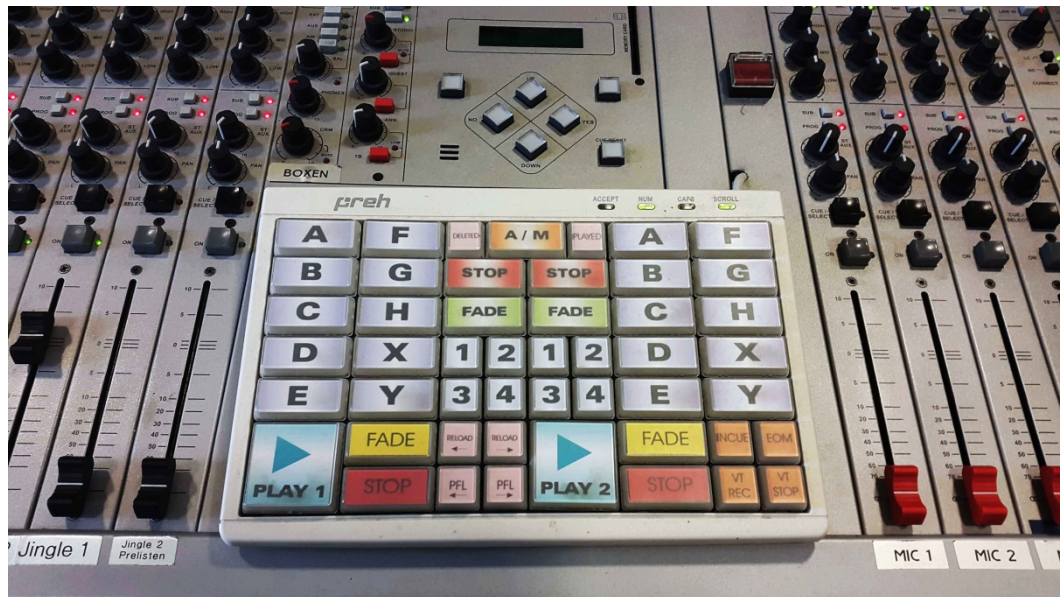
Abbildung 27: Mischpult mit zusätzlichem Bedienfeld bei Radio Freequenns

erkennbar. Auf dem Mischpult befindet sich zusätzlich ein kleines Bedienfeld mit welchem Jingles abgespielt werden können. Die Größe der Tasten ist für Sehbehinderte sehr gut und die einzelnen Tasten unterscheiden sich farblich ausreichend voneinander.

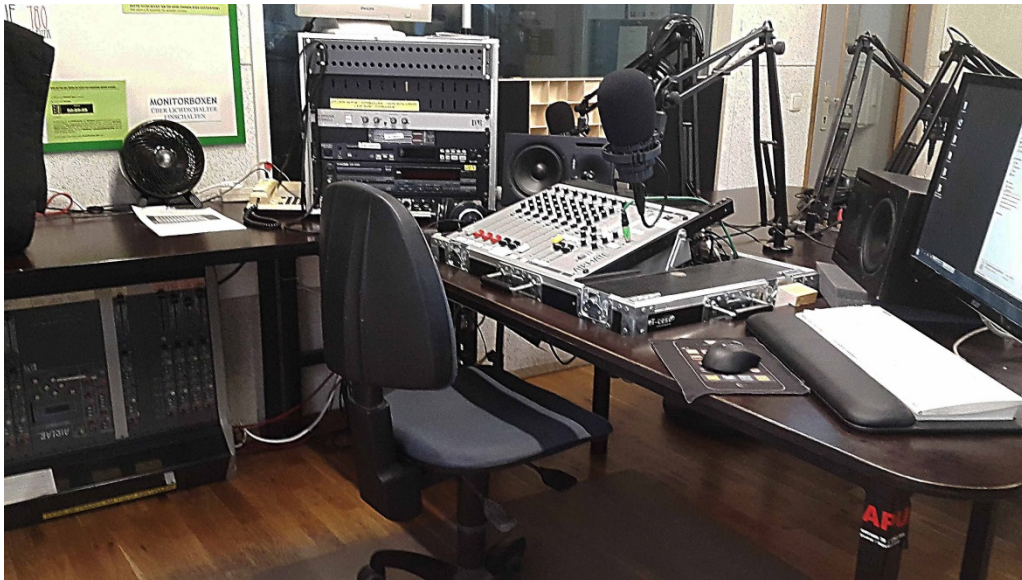
Abbildung 30: Moderationstisch mit Mischpult und Mikrofonarmen bei Radio FRO

Zwischen Moderationstisch und Mischpult ist ausreichend Kontrast gegeben. Der Kontrast zwischen Mischpult und Reglern für den Studiobetrieb ist nicht ausreichend. Die Mikrofonarme sind einfach und manuell in der Höhe veränderbar. Ein Computerbildschirm mit Touch-Display ist nicht vorhanden.

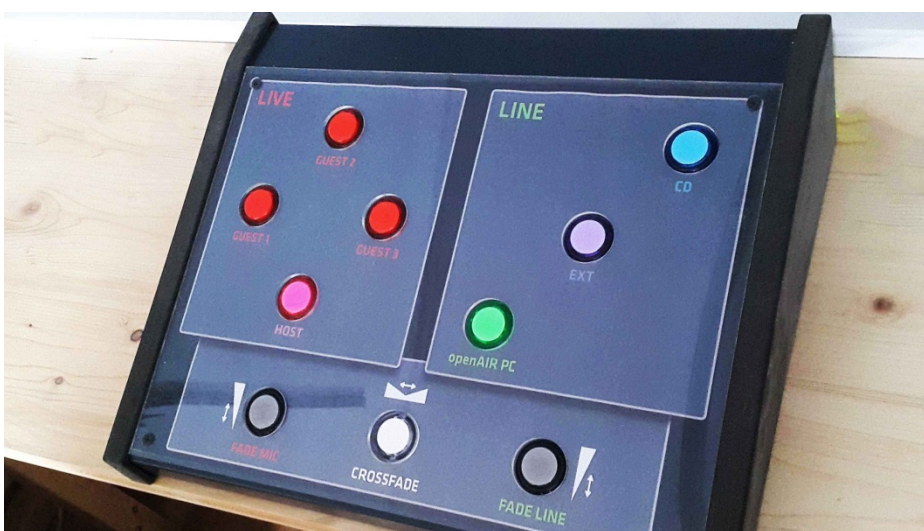
Abbildung 32: openAIR-Mischpult bei Radio FRO

Eine besonders barrierefreie Möglichkeit der Sendungsgestaltung bietet Radio FRO mit dem Projekt openAIR. Beim openAIR handelt es sich um ein Mischpult welches zusammen mit dem Ars Electronica Futurelab entwickelt wurde. Die Zielgruppe für dieses speziell angefertigte Mischpult sind Menschen mit Zerebralparese, also einer eingeschränkten Beweglichkeit der Arme und Hände. Während des Entstehungsprozesses wurden dabei immer wieder Betroffene und deren Bedürfnisse miteinbezogen und somit das Mischpult zielgerecht auf diese Ansprüche angepasst. Das erste Mal on air ging das openAIR im Jahr 2013 mit den RadiomacherInnen der Sendereihe Radiabled. ("Barrierefreies Radiostudio ist machbar," 2013)

Abbildung 32 zeigt das openAIR-Mischpult, wie es zum Zeitpunkt des Interviews bei Radio FRO vorzufinden war. Das Mischpult enthält nur die wichtigsten Funktionen wie z.B. das Liveschalten von vier Mikrofonen, das Abspielen von Musik und das Ein- und Ausblenden der Musik. Neben dem Mischpult besteht der Arbeitsplatz mit dem openAIR noch aus einem Computerbildschirm und einer speziellen Computermaus. Diese Computermaus wird durch einen Joystick bewegt und das Auswählen wird dann mit einer Taste daneben ausgeführt.

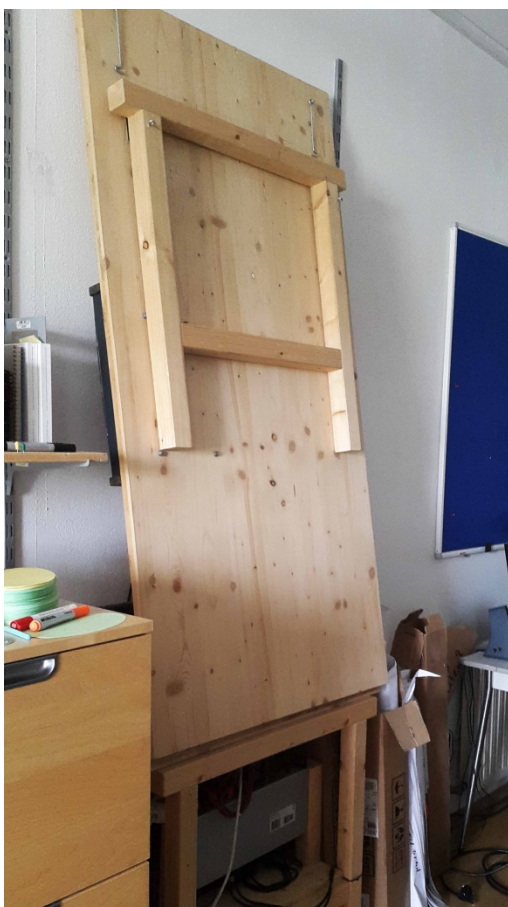
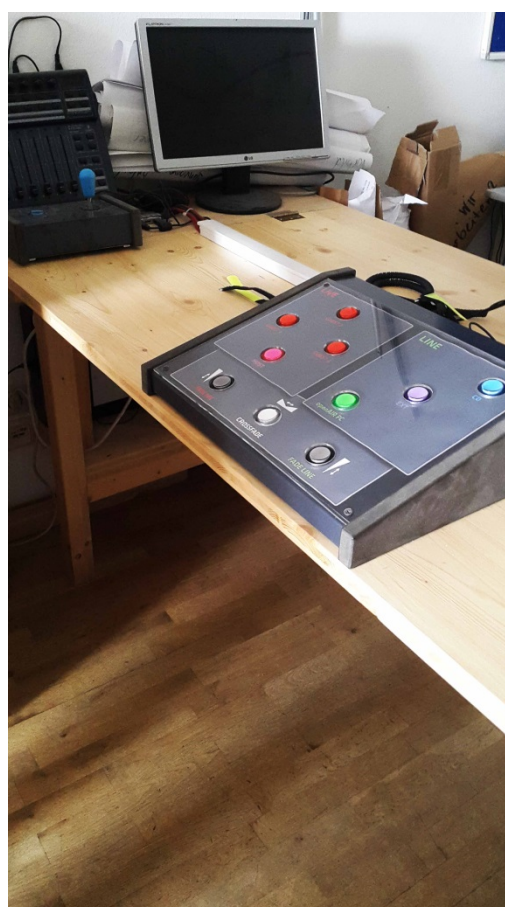
Abbildung 33: Hochgeklapptes openAIR-Mischpult bei Radio FRO

Zunächst gab es die Idee das openAIR für die Sendung Radiabled über dem regulären Mischpult im Sendestudio anzubringen. Dazu hätten AssistentInnen für jede Radiabled-Sendung das openAIR auf- und abbauen müssen. Diese Idee wurde abgelehnt und somit wurde das openAIR im Besprechungsraum von Radio FRO eingebaut. Dafür wurde ein eigener Tisch angefertigt der vor der Sendung nur nach unten geklappt werden muss. Darauf befinden sich schon das Mischpult, der Computerbildschirm, der Joystick und die Headsets für die Moderation.

Da es sich bei dem Raum, in dem sich das openAIR befindet, um kein richtiges Sendestudio handelt, ist die Qualität der Radiosendungen nicht optimal. Des Weiteren ist dort kein Telefon vorhanden und somit gibt es keine Möglichkeit mit AnruferInnen on air zu sprechen. Laut Mag. Andreas Wahl von Radio FRO wird das openAIR auch sehr selten verwendet. Nach den Umbauarbeiten im Sendestudio wird das openAIR auch dort eingebaut sein. Danach sollen RadiomacherInnen mit Zerebralparese das Mischpult wieder regelmäßig verwenden.

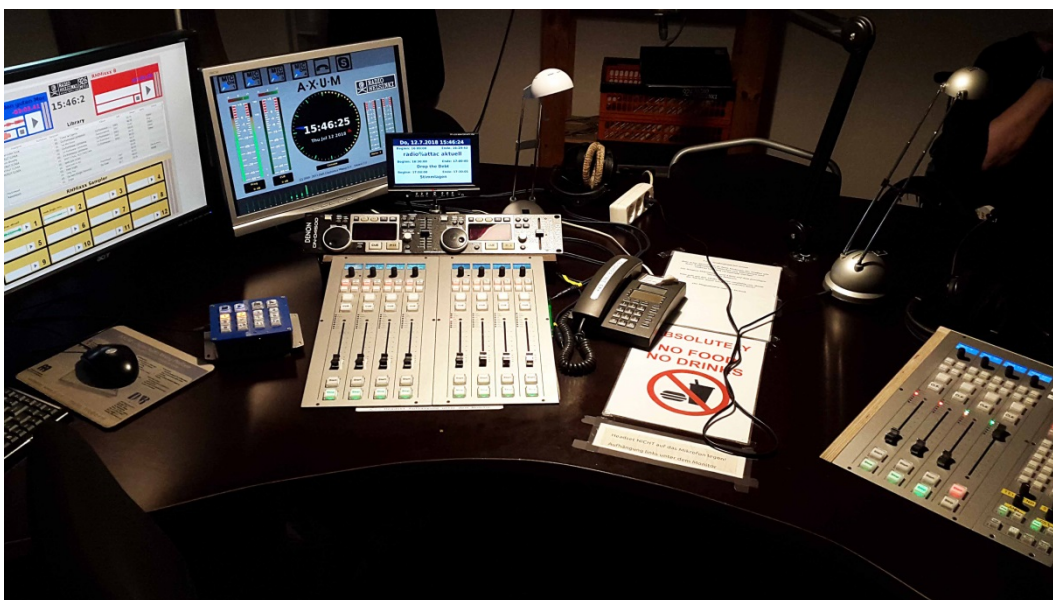
Abbildung 35: Sendestudio bei Radio Helsinki

Die Mikrofonarme können einfach und manuell in der Höhe angepasst werden, daher sind bei Radio Helsinki keine Greifgeräte notwendig. Neben regulären Studiomikrofonen gibt es auch die Möglichkeit Headsets zu verwenden. Diese befinden sich an einer Aufhängung an der Tischunterkante. Die Beschriftung im Sendestudio ist ausreichend groß. Allerdings sind die Funktionen der Regler sehr minimalistisch beschriftet. Eine Beschriftung mit Braille-Schrift ist nicht vorhanden. Der Kontrast zwischen Mischpult und Moderationstisch ist für Sehbehinderte ausreichend. Die Regler am Mischpult heben sich farblich aber kaum vom Mischpult selbst ab. Ein Computerbildschirm mit Touch-Display ist nicht vorhanden. Die Darstellung der Computerbildschirme lässt sich nur über das Betriebssystem anpassen. Braillezeilen, Sprachausgabegeräte und spezielle Tastaturen gibt es im Sendestudio von Radio Helsinki nicht. Für die Sendeabwicklung wird eine selbst programmierte Software namens RHMixxx verwendet, beim Playout-System handelt es sich um Rivendell. Rivendell ist eine Open Source Software für Radios, welche auch für die vollständige Sendeabwicklung verwendet werden könnte. Diese Software verfügt über große Bedienfelder, welche auch gut mit einem Touch-Display verwendet werden können. ("Rivendell Project Home Page," n.d.) Für Personen mit eingeschränkter Beweglichkeit der Arme und Hände wäre Rivendell eine gute Möglichkeit um Radiosendungen selbstständig zu produzieren. Für Tina Weisshaupt wäre es wünschenswert, dass jedeR freie RadiomacherIn die Farbe des Hintergrundes am Computerbildschirm selbstständig und einfach an die persönlichen Bedürfnisse anpassen kann.

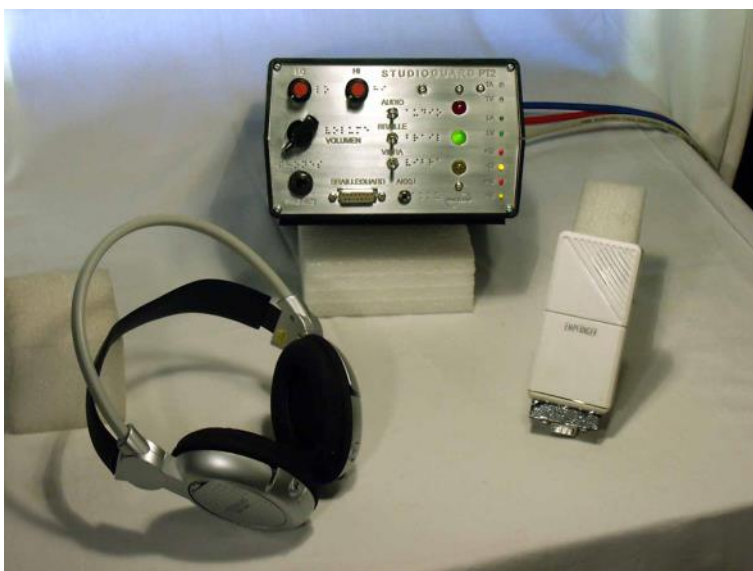
Abbildung 37: Studioguard Prototyp 2 mit Vibrationseinheit und Funkkopfhörer

2006 entwickelte Marcus C. Diess den zweiten Prototypen des Studioguard. Dieser war mit einer drahtlosen Vibrationseinheit und Funkkopfhörern ausgestattet. Für sehbehinderte Radiomacher war es besser kabellos zu arbeiten.

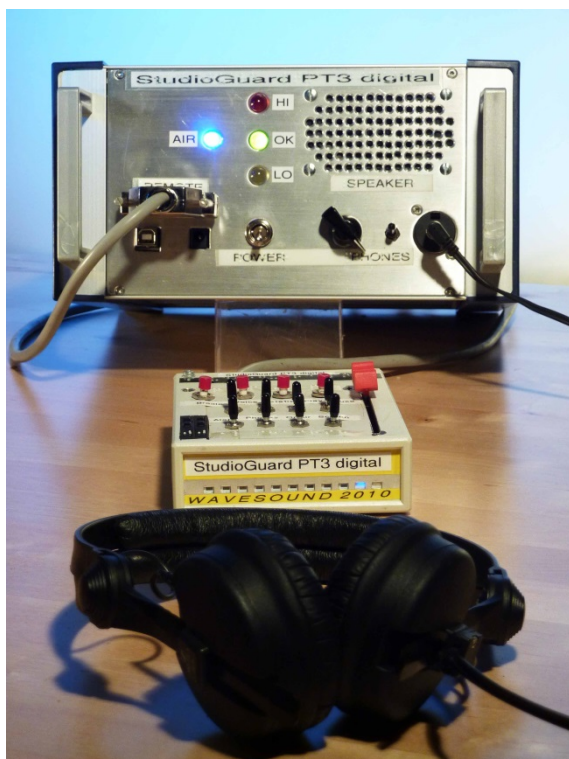
Abbildung 38: Studioguard Prototyp 3 mit eigenem Mischpult und Kopfhörer

Ab 2009 funktionierte der Prototyp 3 als digitales System und im Gehäuse des Studioguards war zum ersten Mal ein Arduino verbaut. Mit diesem System ging der erste blinde Radiomacher on air. Der Prototyp 3 ist ausgestattet mit Braille-Schrift, einem Screenreader, er hat ein eigenes Mischpult und er spricht mit den RadiomacherInnen. Für das Mischpult wurden zuerst kleine Hebelschalter verbaut, welche nach oben und unten betätigt werden konnten. Diese Hebelschalter wurden allerdings von den RadiomacherInnen nicht gut

angenommen und wurden danach durch gängige Schieberegler getauscht. Das Sendestudio B der Salzburger Radiofabrik war ein spezielles Studio für RadiomacherInnen mit Sehbehinderung. Der Studioguard Prototyp 3 wurde damals an 35 sehbehinderten RadiomacherInnen getestet.

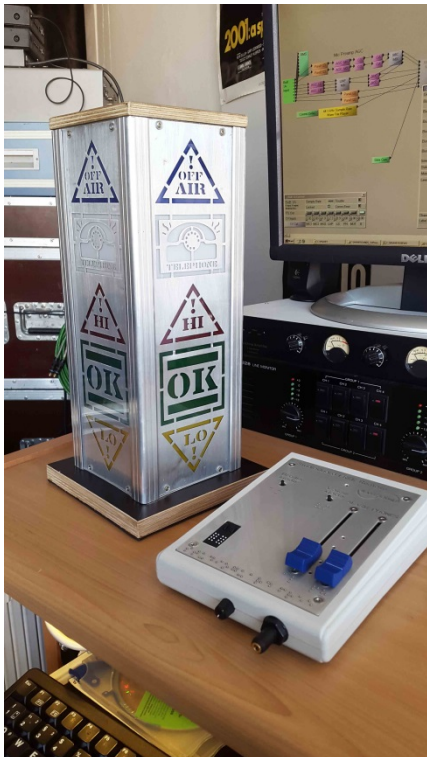
Abbildung 41: Studioguard Free mit Octoguard

kann mit dem Octoguard verbunden werden, einer digitalen und erweiterten Variante des Ampelsystems vom Prototyp 1.

Der Octoguard wird im Sendestudio des FRS verwendet.

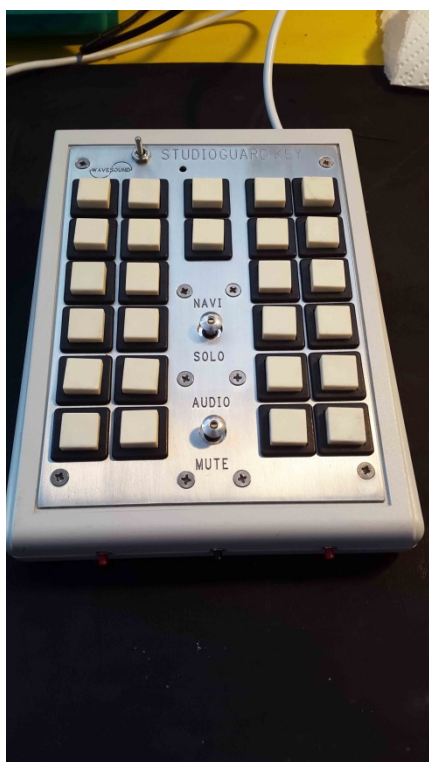
Abbildung 42: Studioguard Key ohne Braille-Beschriftung

Eine weitere Entwicklung von Marcus C. Diess ist der Studioguard Key. Das Key im Namen bedeutet Keyboard, da das System eine Vereinfachung zum Betätigen von Tastenkombinationen in der Audiosoftware Audacity ist. Bei diesem System handelt es sich um eine Entwicklung welche nicht nur für Sehbehinderte, sondern z.B. auch für MusikerInnen, geeignet ist. Zu dem Keyboard des Studioguards gehört auch ein Fußpedal mit zwei Tasten. Mit einer Taste kann die Audioaufnahme gestartet und gestoppt werden und eine weitere Taste ersetzt die Funktion der Leertaste auf der Computertastatur. Das System verfügt zudem auch über Funktionen welche mit Joysticks bedient werden können.
